年少者用教育資料 (災害事例)

災害事例の詳細

工事の種類	コンクリート構造物の製作
災害発生年月日	平成7年8月7日（月曜日） 午前8時35分
被災者年齢	15歳
性別	男
職種	鳶（足場組立・解体）見習い
負傷程度	全身打撲、多臓器不全により死亡
事故の概要	8段～10段目の足場解体作業を作業員2名で行っていた。被災者が解体予定の足場9段目に何かの理由で上がっていた。それに気が付かず、作業主任者が8段目のブレースを外した為、足場が倒壊した。

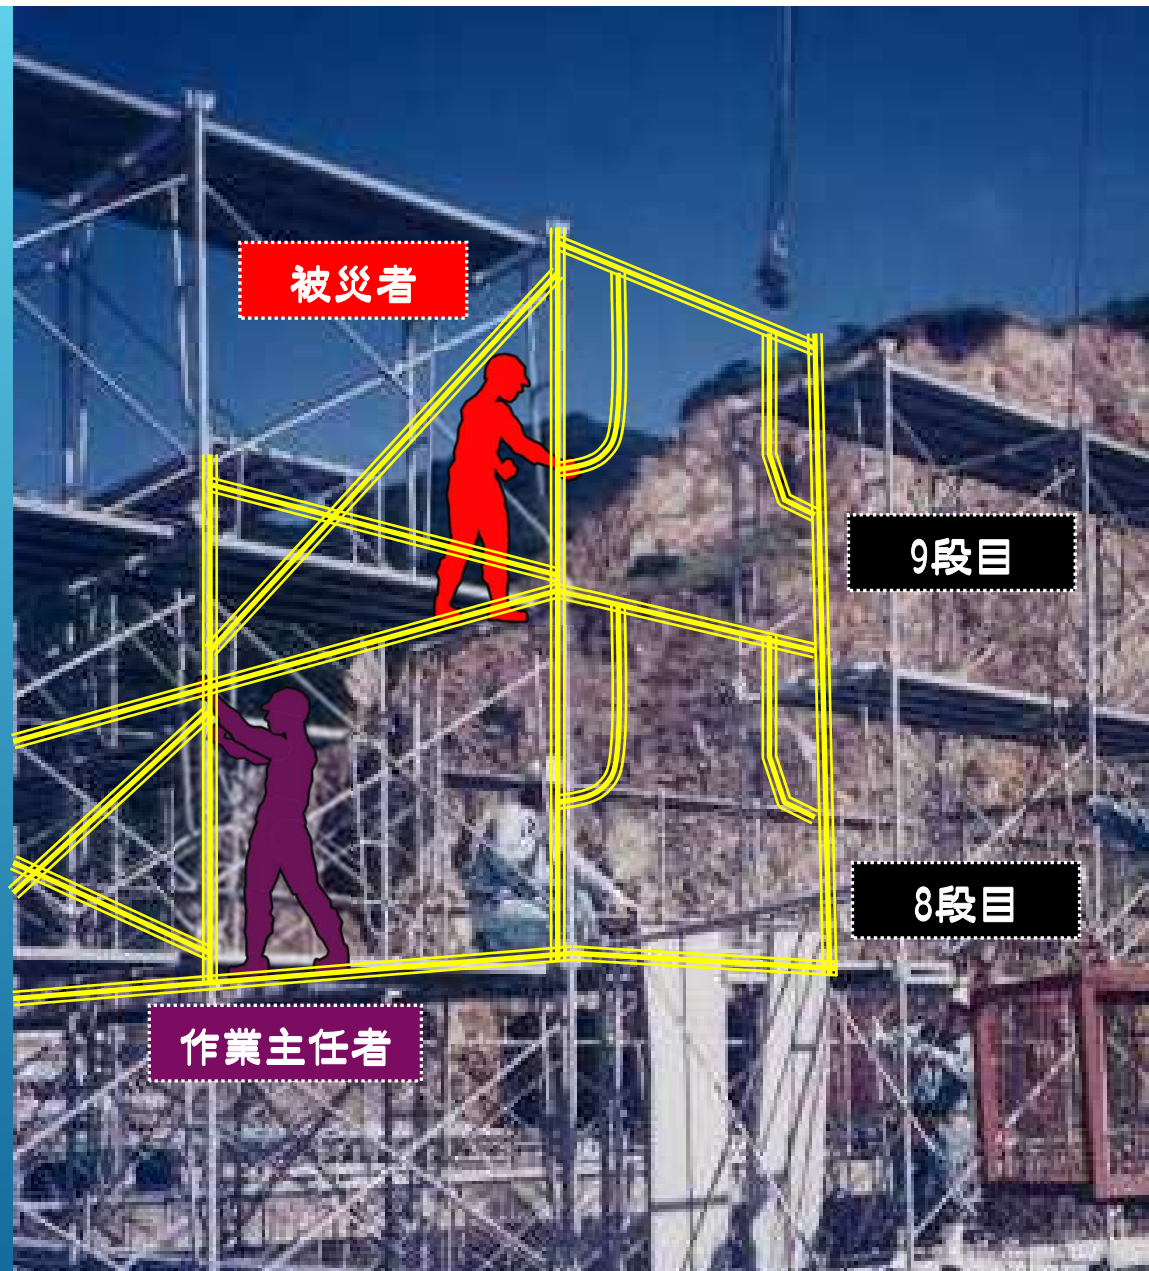
被災者はドッグの外で足場部材の整理をしているはずであったが、誰も見ていない。知らない間に9段目の足場上にいた。

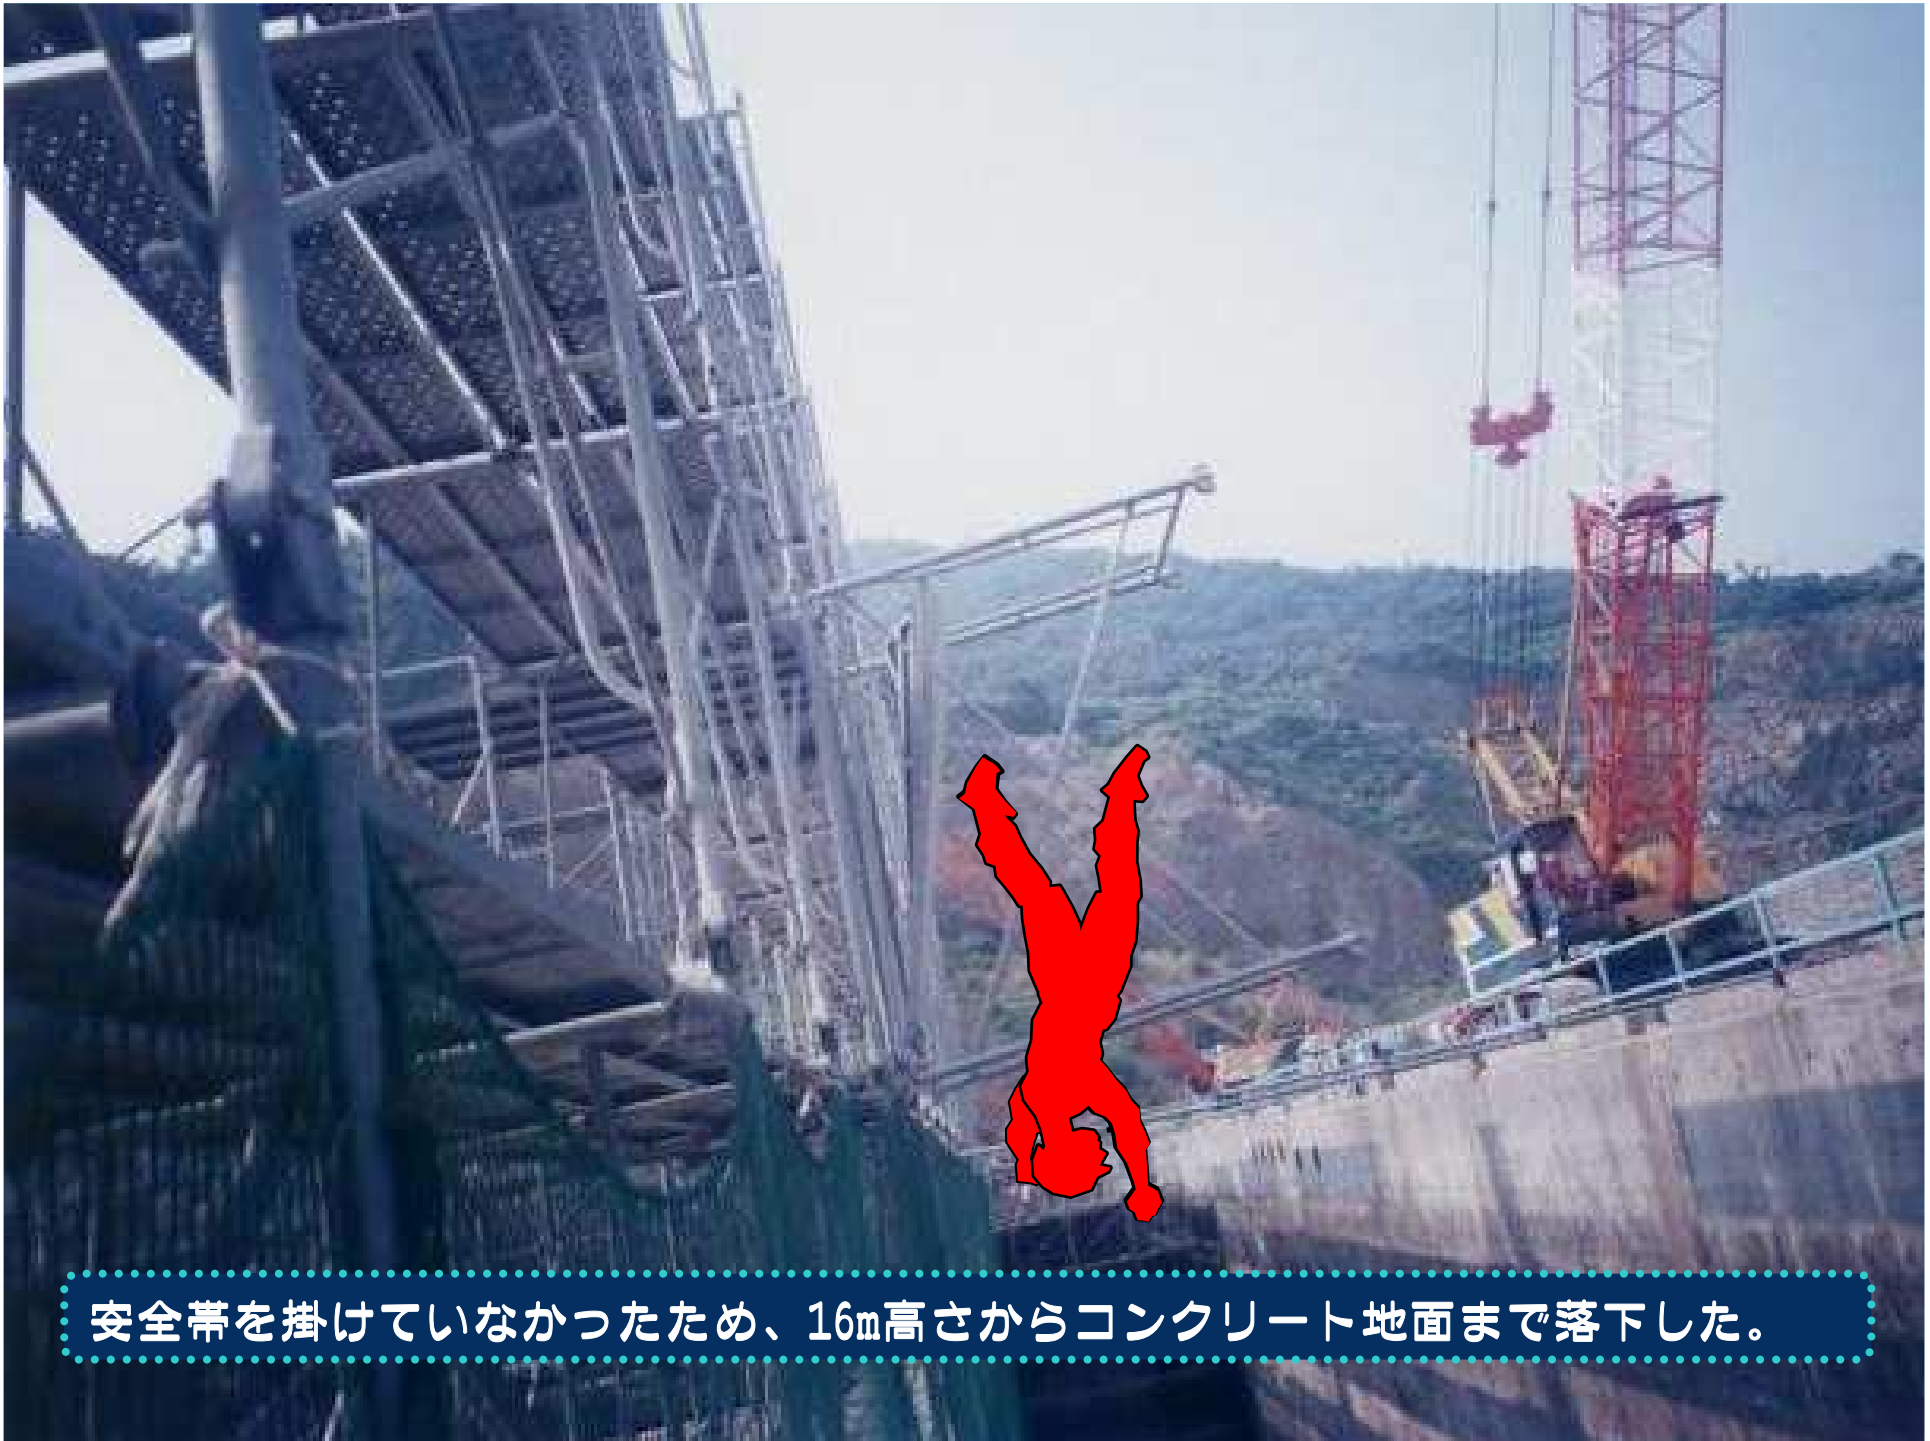
安全帯を掛けていなかったため、16m高さからコンクリート地面まで落下した。
